# 令和2年度・木津町区防災大会

「歴史から考察する木津の洪水と避難場所」

## 歴史から考察する木津の洪水と避難場所

木津町地域防災研修会

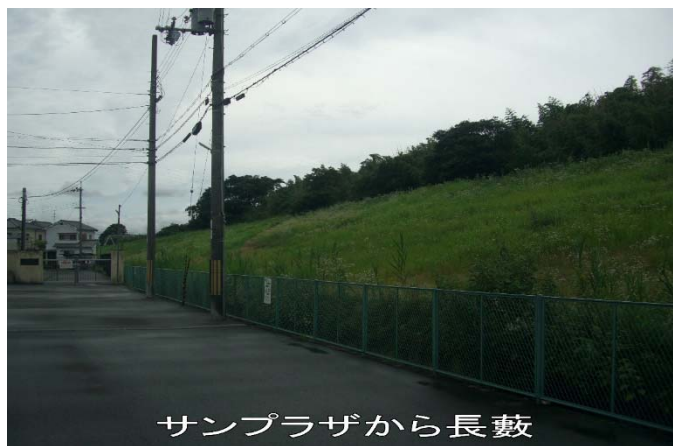
サンプラザから長藪

江戸時代同じ所で堤防が切れる ⇒ サンプラザから国道24号西側の間  
竹を植えて（長藪）水流の力を弱める ⇒ 幕府が藤堂藩に命じた

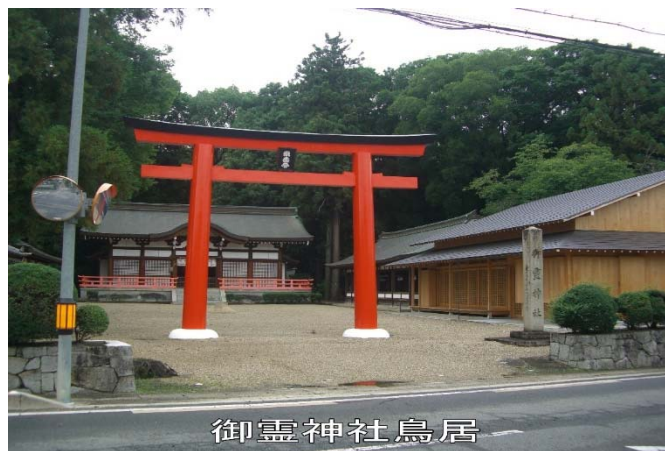
御霊神社鳥居

- 1) 有名な正徳2年（1712）の洪水 流死100人余 前代未聞の大洪水なり  
⇒ 水の高さは御霊宮鳥居の貫（ぬき）まで達した洪水（正覚寺の洪水供養碑）
- 2) 享和2年（1802）の洪水 7月1日昼頃 加茂の舟屋が洪水 2時ごろ木津洪水  
⇒ 川口屋（川喜）が祝園まで流された

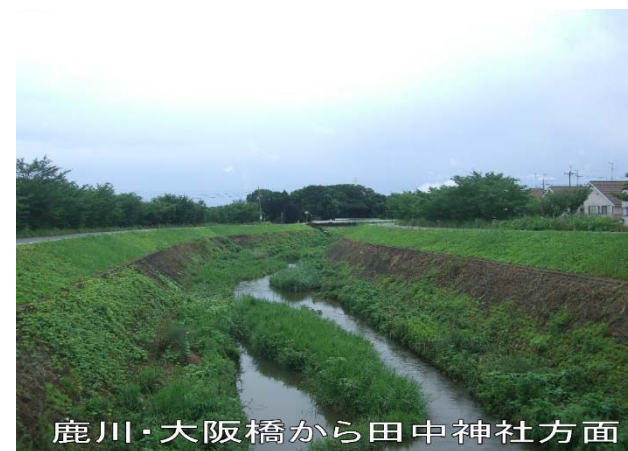
鹿川・大阪橋から田中神社方面

- A 家が流されるような大きな水害 慶応4年（1868）5月11~12日に大雨  
井関川と鹿川が氾濫 合わせて22ヶ所の切れる

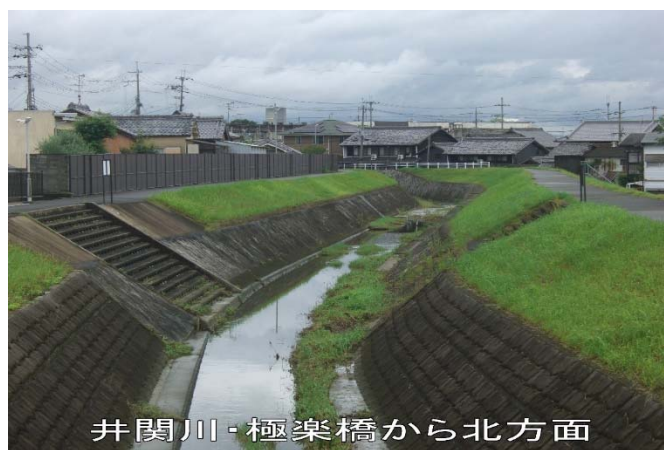
井関川・極楽橋から北方面

C 聞き取り調査 (1979) ⇒ 右岸より左岸が低い 出垣内に流れる ⇒ 20 年前洪水  
⇒ 出垣内 (中ノ町) 南出垣内 西出垣内
